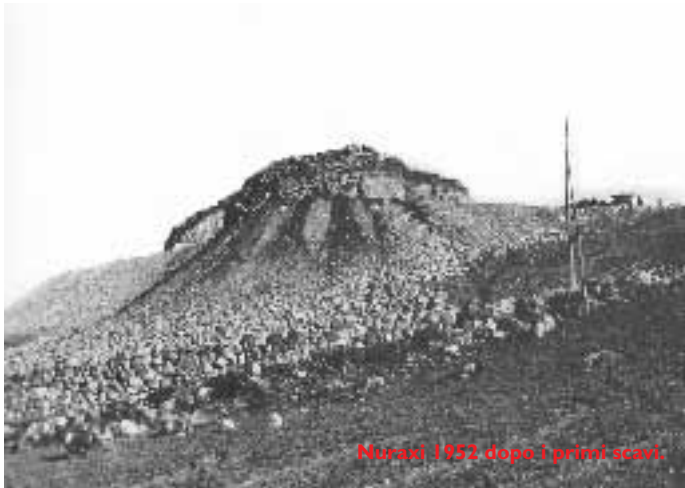
Nuraxi 1952 dopo i primi scavi.

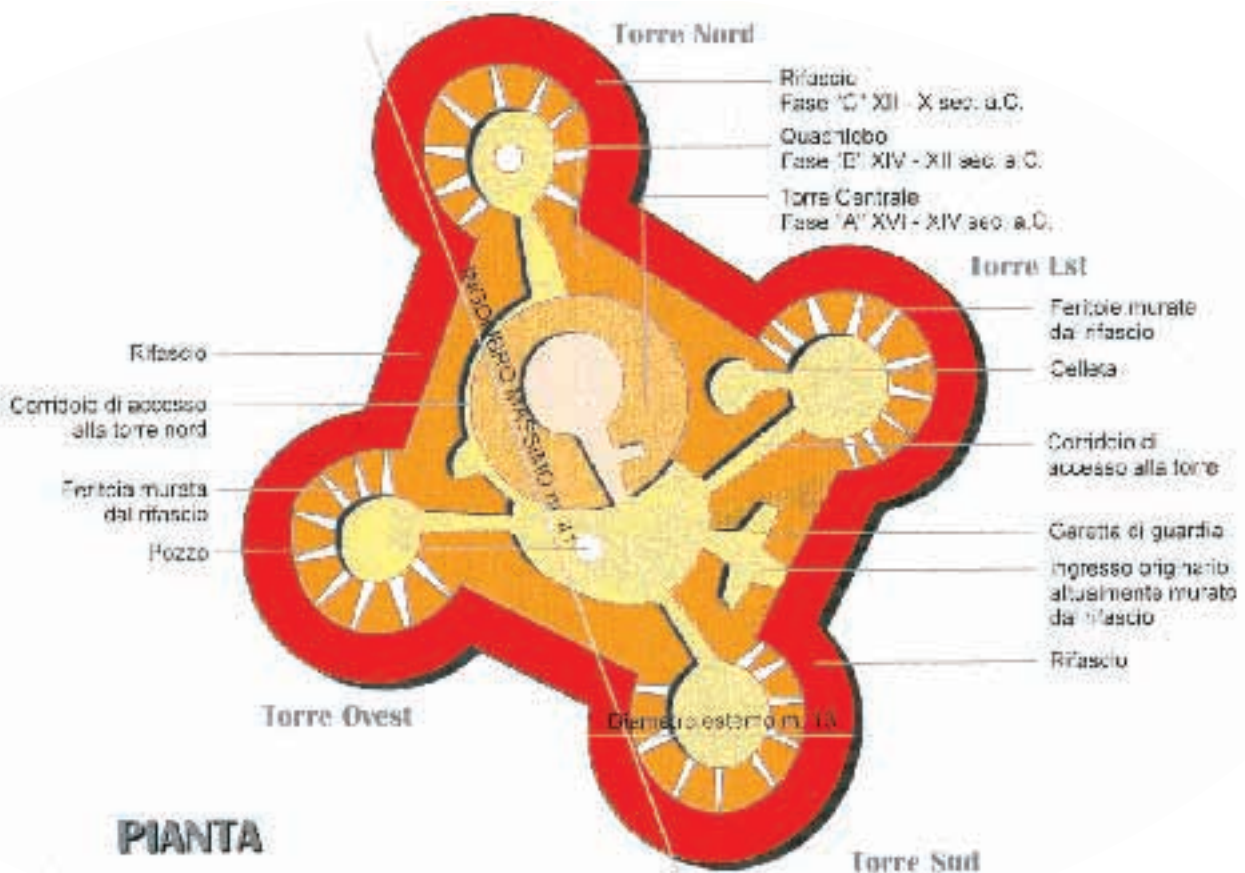
Realizzato il bastione, il nuraghe appariva come un vecchio castello medioevale, con il mastio in bella evidenza, rispetto al corpo aggiunto. Successivamente, nella terza fase impiegando altri 9.700 metri cubi di pietrame, è stato effettuato il potenziamento murario grazie all'aggiunta di un rifascio di circa 3 metri di spessore, le quote del terrazzo passano da 12,5 a 15 metri, viene costruito un accesso sopraelevato, questa fase vede la ricostruzione di una parte del mastio, parzialmente smontato per consentire il raccordo con le nuove strutture murarie. In seguito alla realizzazione del rifascio vennero occlusi l'ingresso originario e le feritoie delle quattro torri perimetrali.

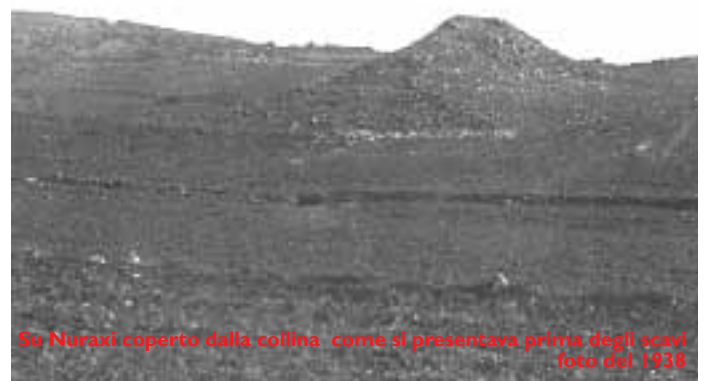
Su Nuraxi coperto dalla collina - come si presentava prima degli scavi foto del 1939
