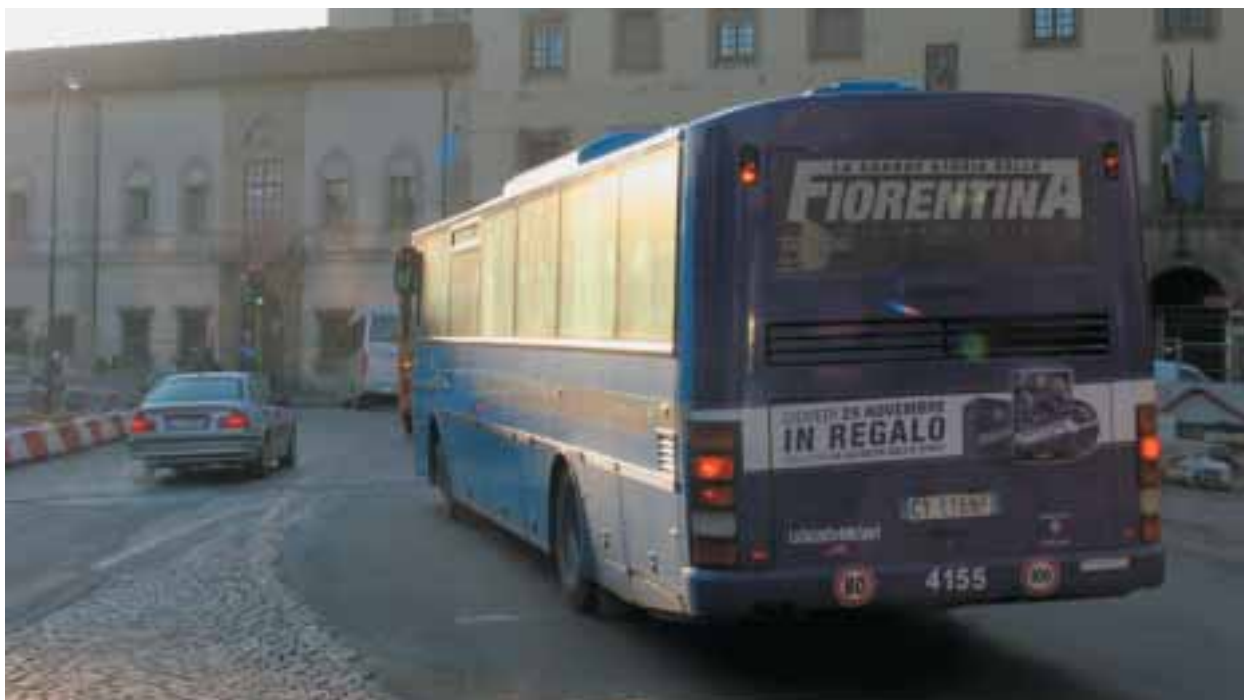
Entrando in piazza della stazione, dopo il semaforo svoltava a sinistra (*Allegato n. 2, foto*);

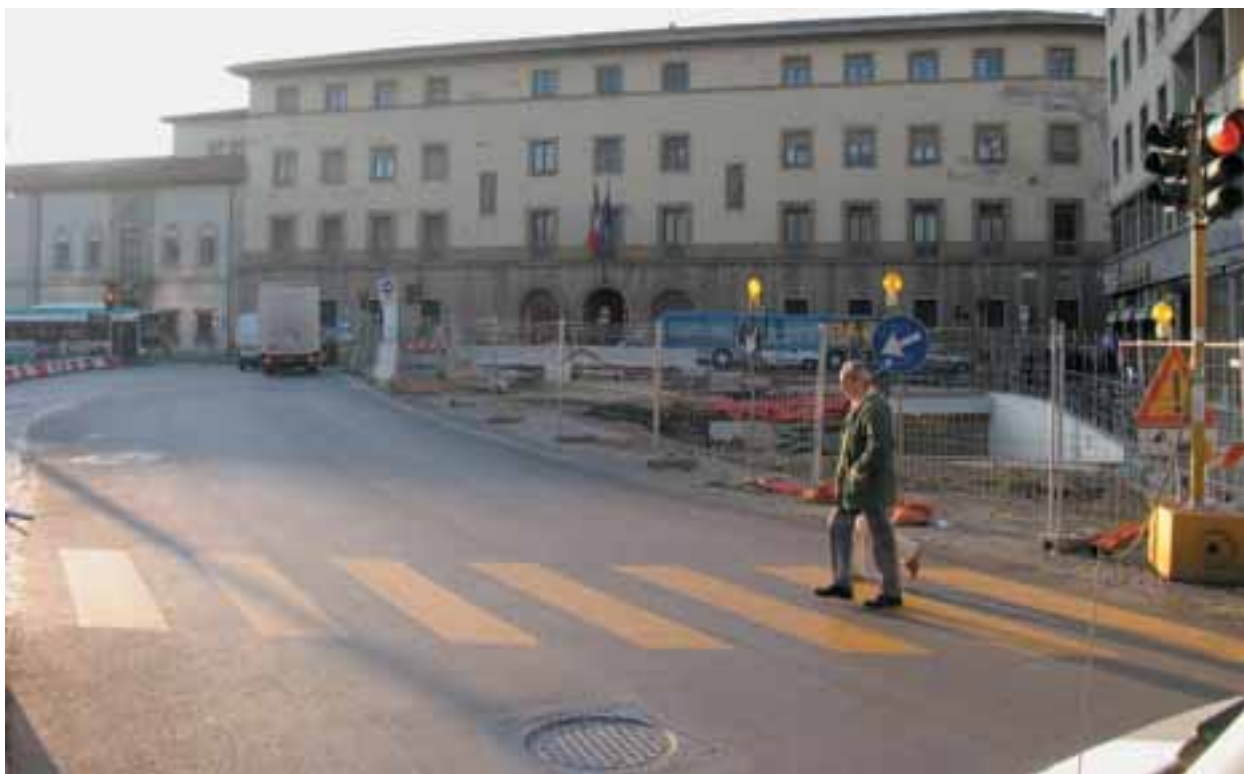
b) nel suddetto tratto di strada vi è la **totale assenza di frecce direzionali**, in violazione dell'articolo 147 del Regolamento di esecuzione del Codice della Strada;

c) la segnaletica verticale che precede il semaforo è collocata unicamente sul lato destro della strada dove si trova un cantiere. Essa è costituita da quattro cartelli temporanei disposti ai margini del cantiere: tre sono posti sulla carreggiata e uno è posto all'interno del cantiere (*Allegato n. 3, foto*).
