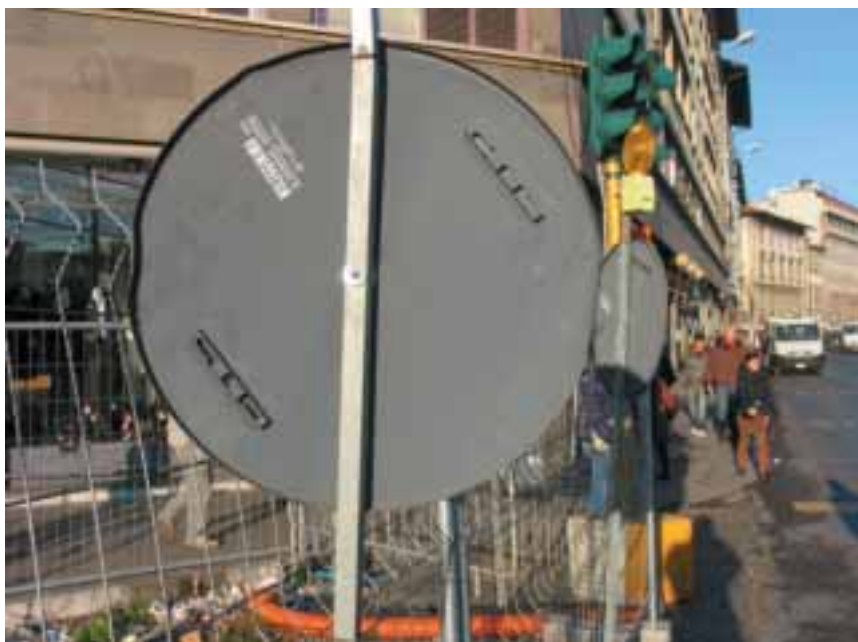
2. l'Allegato n. 6, foto - evidenza che tali cartelli violano l'**articolo 122, comma 4, del Regolamento di esecuzione del Codice della Strada** secondo il quale i segnali di passaggio obbligatorio devono essere posti sulla testata dell'isola di traffico, dello spartitraffico, del salvagente ovvero posizionati sull'ostacolo o sull'ingombro, in modo da essere percepiti tempestivamente e da rendere chiara l'indicazione del passaggio obbligatorio;

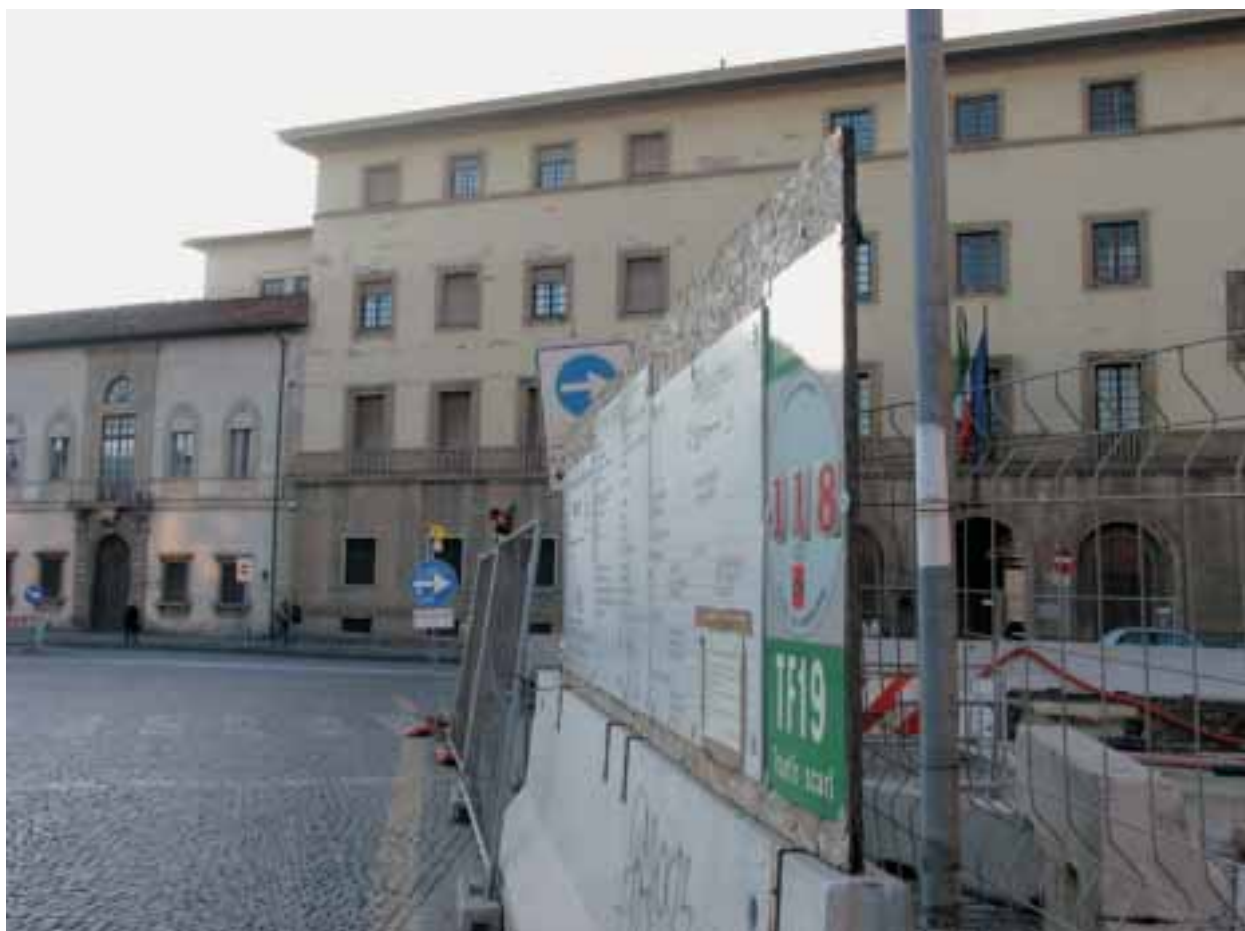
4. poco oltre i due segnali di passaggio obbligatorio a sinistra è installato all'interno del cantiere un segnale di direzione obbligatoria a destra. Come si vede (*Allegato n. 8, foto*)
