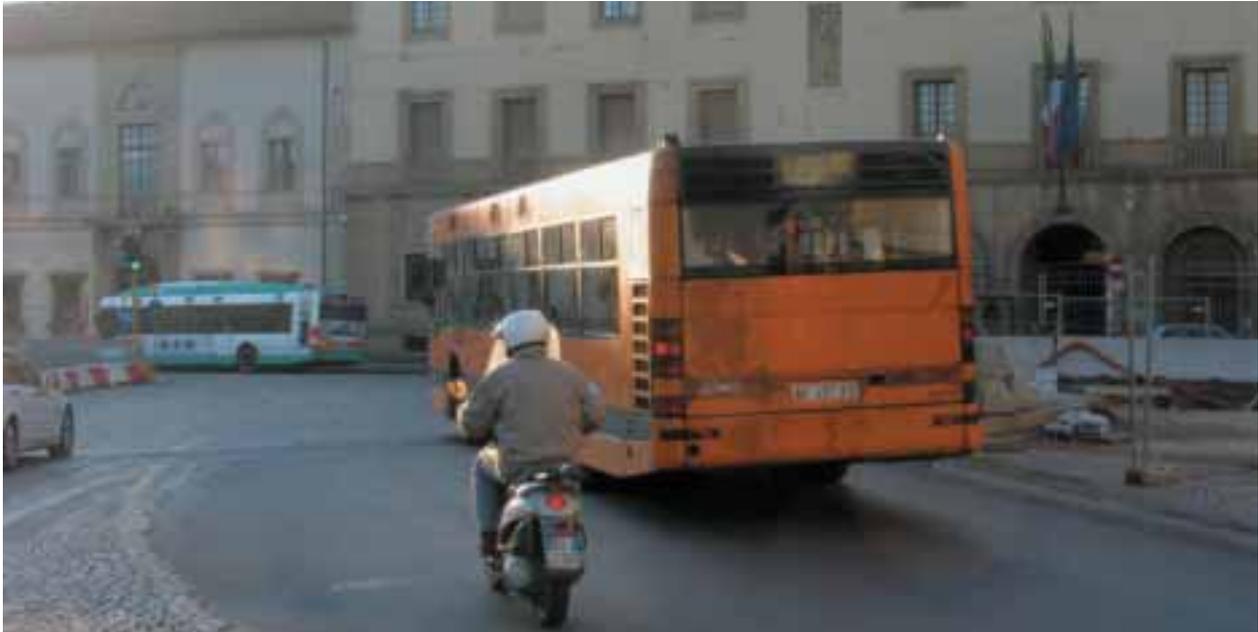
5. tale **segnale non è visibile** a causa di un pannello posto sulla rete che delimita il cantiere. Come si può notare (*Allegato n. 9, foto*) risulta evidente la **NON** percezione del segnale, soprattutto, da parte del conducente che è posizionato sulla corsia di sinistra;

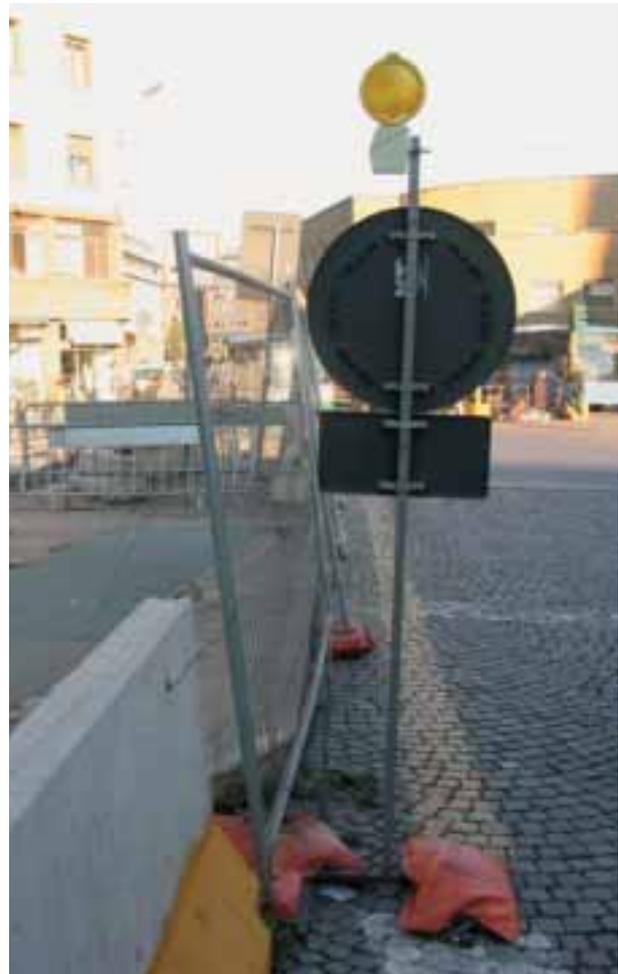
6. oltre il segnale posto all'interno del cantiere, è collocato sulla sede stradale in via temporanea un segnale di direzione obbligatoria a destra (*Allegato n. 10, foto*) e per esso valgono le considerazioni su esposte relative alla **mancata visibilità del segnale**, collocazione sul solo lato destro della strada, assenza delle indicazioni di cui all'articolo 77 del Regolamento di esecuzione del Codice della Strada (*Allegato n. 11, foto*);

7. violazione del D.M. 10 luglio 2002 "Disciplinare tecnico relativo agli schemi segnaletici, differenziati per categoria di strada, da adottare per il segnalamento temporaneo" (*Supplemento Straordinario alla Gazzetta Ufficiale n. 226 del 26 settembre 2002*) che reca i principi del segnalamento temporaneo disponendo al punto 2.1.2 che "nei sistemi di segnalamento temporaneo, ogni segnale deve essere coerente con la situazione per cui ne è disposto l'impiego... Non possono permanere in opera segnali temporanei e segnali permanenti in contrasto fra loro". Inoltre al punto 2.1.4. si legge che "per essere visibili e leggibili, i segnali devono: avere forma, dimensioni, colori, simboli e caratteri regolamentari; essere in numero limitato (non devono essere posti sullo stesso supporto o affiancati più di due segnali); essere posizionati correttamente (giusto spazio di avviamento, orientamento e cura della verticalità);... Per garantire la visibilità dei segnali è consigliabile, in alcune condizioni, ripeterli in sinistra";
